Sveučilište u Zagrebu – Šumarski fakultet
**Povećanje konkurentnosti hrvatske industrije
 drvenih podova na EU tržištu**

Vještina izvedbe drvenih podova – iskustva iz prakse

Brošura br. 2/2015.

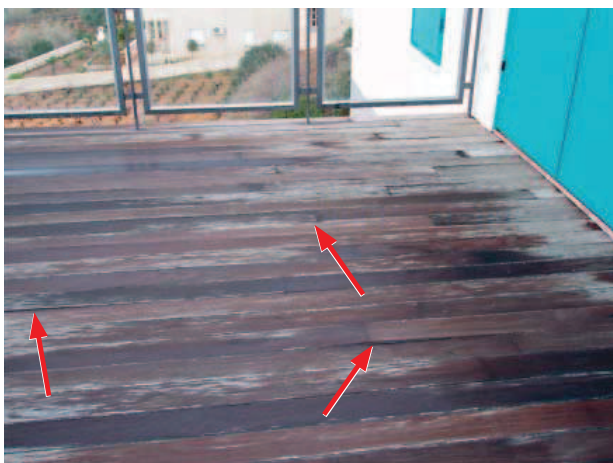
Slike 1a i b. Pogled na terasu (lijevo) i vrta (desno). Mjestimične duge reške nastaju bubrenjem obložne plohe po cijeloj širini poda, prekomjernim bočnim tlakom i izdizanjem pojedinih dasaka (strelice).

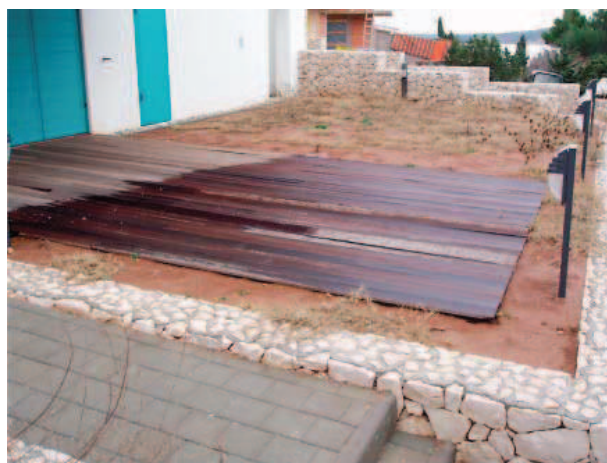
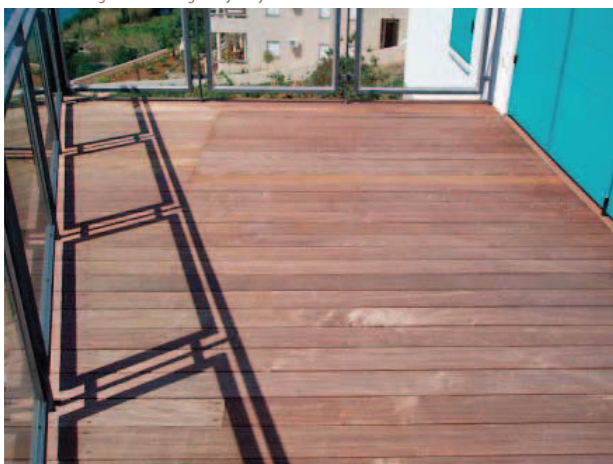
Slika 2 b

Slika 2 a i b: Izgled saniranog stanja objekata sa slika 1 a i b

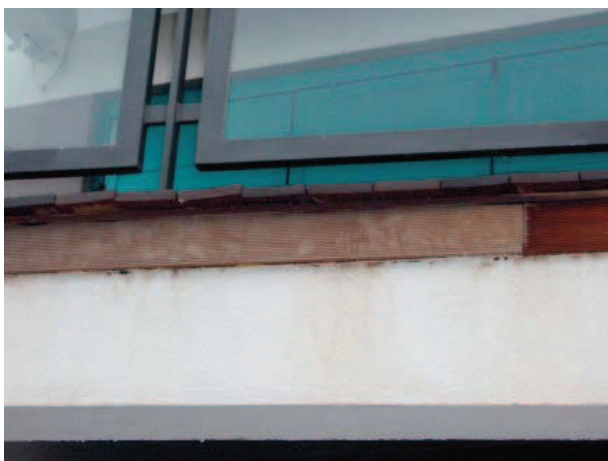
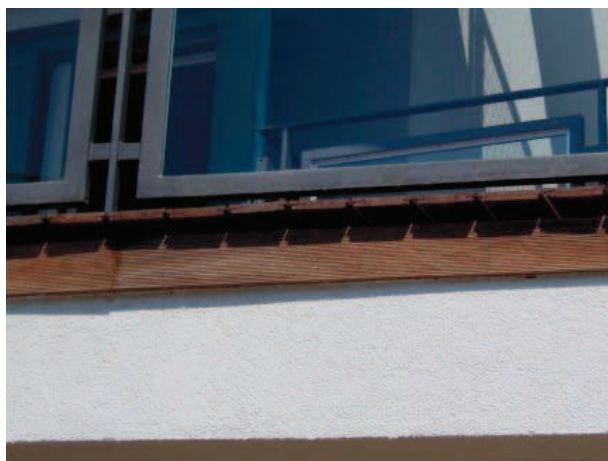
Slika 3 a i b: Čeonu rub oplošja terase :Lijevo (slika) se vidi da se daske koritave bridovima prema gore a podgled zatvara ventilaciju podstloja. Desno se vidi uspješno sanirano stanje.

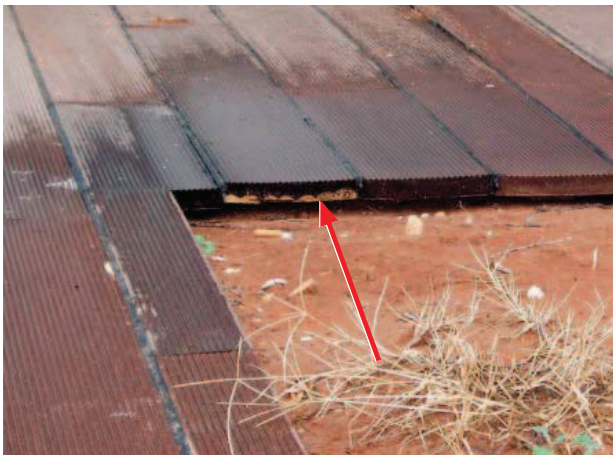
Slika 5: Detalj otkrivene potkonstrukcije terase: pruga vodootporne furnirske ploče s nanosom gumenog ljepljiva uvijena izravno u beton (strelica) i adhezijski lom na drvu obloge (gore desno)

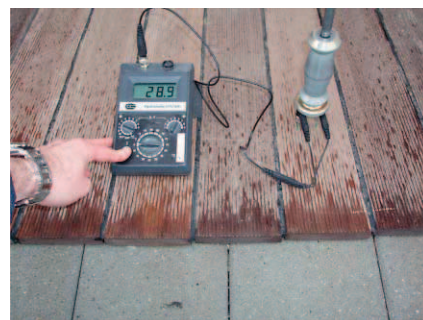
Slika 8: Na vrtnoj terasi sadržaj vode i na površini je dasaka visok, naročito na zamočenim dijelovima, što uzrokuje ekscesno bubrenje, sabijanje kita, vitoperenje i izdizanje dasaka (lijevo)

Za plohe terasa vrtova morala bi se provesti kompletna sanacija, izdizanjem podova, izvedbom novih podova pri čemu se moralo osigurati a) dovoljan pad betonske osnove, b) mogućnost otjecanja vode niz beton podlaganjem poprečnih montažnih pruga, c) debljinu zračnog podsloja najmanje dvostruke debljine obložnih podnih dasaka, d) ventilaciju prolaskom zraka svih čelnih ploha. Pri tome uvijanje elemenata konstrukcije nekorozivnim elementima predstavlja bolje rješenje od građevinskog lijepljenja, jer to omogućuje kasnija otvaranja poda radi čišćenja, vadenja eventualno upalih manjih predmeta, te izmjene oštećenih elemenata. U tom bi slučaju kitanje reški među

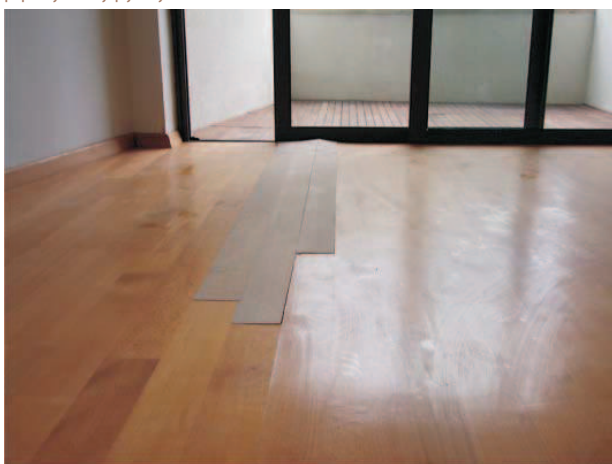
Slika 1. Greška koritavljenja u dnevnom boravku: Veliko izbočenje po sredini prostorije neuspješno je popravljeno ulijepljivanjem dasaka.

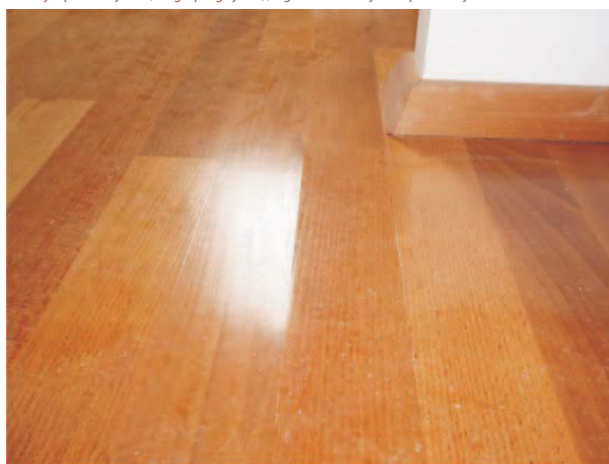
Slika 2. Parket vrlo malo koritavi s markacijom bridova, ali se odize u dugačkim pločama. Bukovina je srednje potamnjena (blago pregrijana), uglavnom radijalne/poluradijalne teksture.

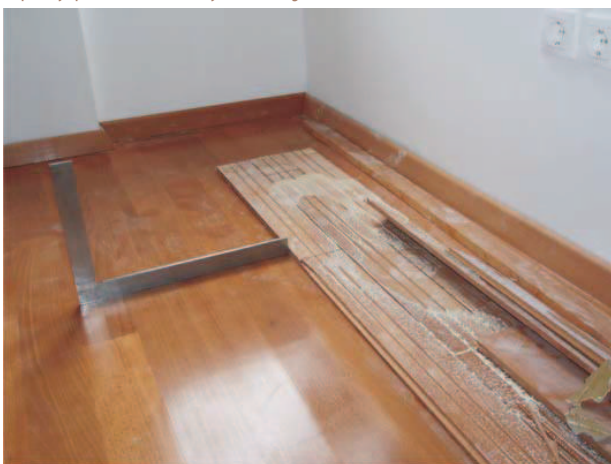
Slika 4. Parket u manjoj sobi koritavi dubinom luka < 2mm, bez otvaranja reški. Ljepilo nanešeno lopaticom plitkog zuba tek se mjestimično slabo drži za drvo, ali se za podlogu uopće nije prihvatilo, te na naličju nema tragova zrnca betona.

voljna da izazove pojavu koritavljenja. Kako temperatura prostorije raste s godišnjim dobom, tako se i povećava difuzija kroz drvo, povećava se gradijent vlage po presjeku dasčica i one počinju koritaviti tamo gdje je podloga vlažnija (u sobama), a bubriti u širinu tamo gdje podloga podjednako vlaži drvo kao i okolišni zrak.

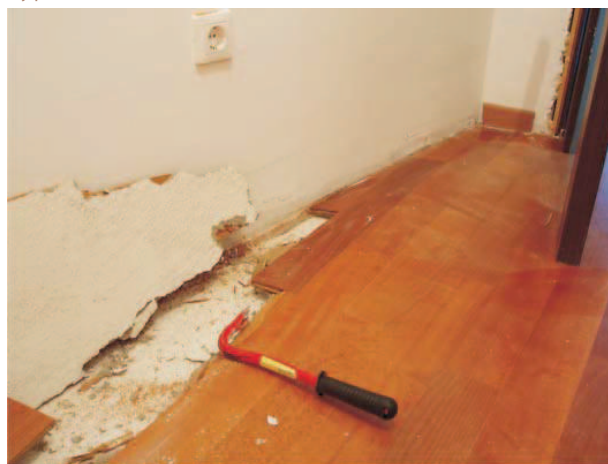
Slika 5. Odignute daske u spavaćoj sobi otkrivaju slabu konzistenciju cementne podne podloge, koja se slabim kohezijskim svojstvima raslojava pod slojem mase za izravnavanje i ljepila.

U prostorima gdje se parket nije odigao, moglo se parket obrusiti i omogućiti isušivanje, zatim ponovno

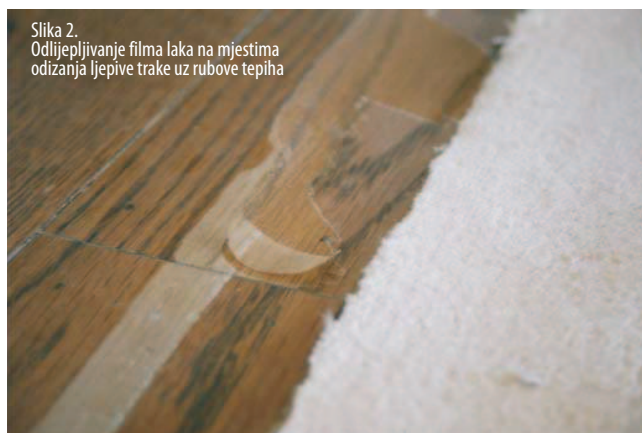
Prema navodima korisnika objekta, početkom ožujka sljedeće godine došlo je do pojave prvih oštećenja laka u vidu bijelih mrlja, koje se na mjestima (naročito uz bridove daščica) odlupljuju i odvajaju kao slobodan film laka. Na mjestima gdje je pod bio zaštićen papirom i ljepljivom trakom pri završnim radovima, primjećeno je odlupljivanje filma na mjestima odizanja ljepljive trake (slika 2).

Slika 2.
Odlupljivanje filma laka na mjestima odizanja ljepljive trake uz rubove tepiha

Predloženo je da se sav parket obrusi, pokita, samo nekoliko dana kondicionira, tonira kompatibilnim močilom (vodenim močilom ili eventualno nitro močilom) te odmah ponovno polakira. S obzirom da je penetracija uljnog močila vrlo mala, brušenje ne bi bitno smanjilo debljinu parketa, niti zahtijevalo opsežne korekcijske radove. Nakon takve sanacije korisnici prostora su upozoreni da trebaju osigurati pravilne

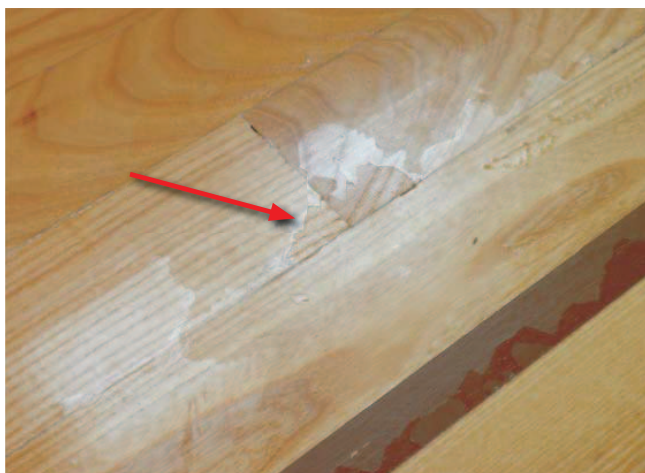
Slika 3. Greške ljuštenja laka u različitim oblicima. Lijevo i na smeđoj liniji vidi se odvajanje samo najgornjeg sloja debljine cca 90µm, a u sredini se odvaja kompletan film od impregniranog drva (streljica)

U prvom slučaju jasno se vidi odvajanje velikih ploha debeloslojnjog filma s temeljnog sloja na parketu (slika 3). Ovo svjedoči o neodgovarajućem brušenju impregnacije, što je i parketar iskazao u svom opisu posla.

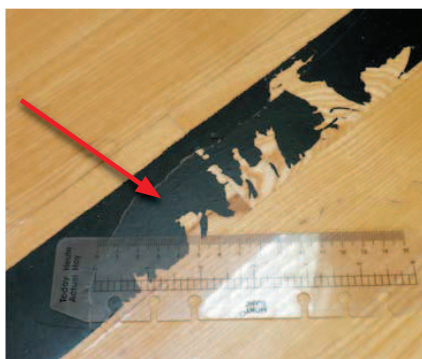
Slika 4. Odvajanje pokravnog laka s linije (streljica) kao i odvajanje linije od podložnog sloja laka

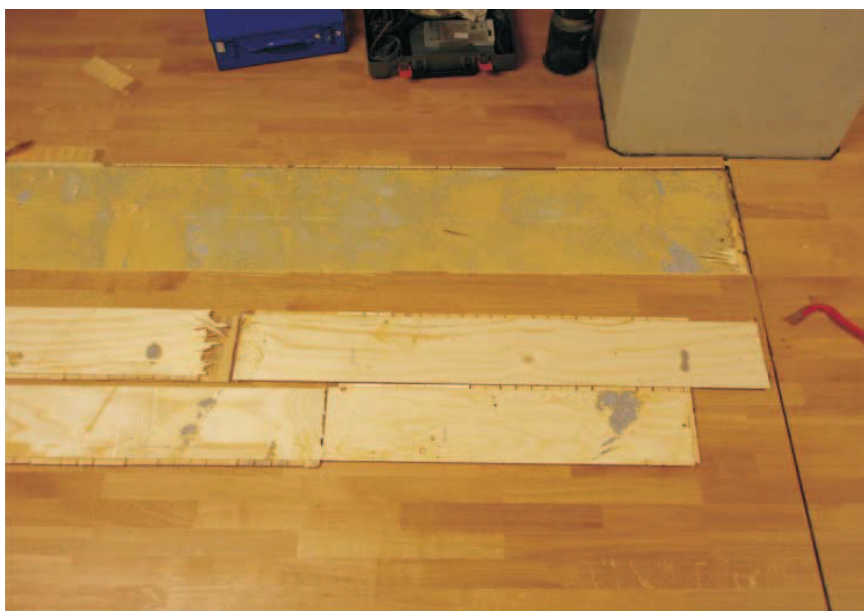
Slika 2. Parket se odize uz stiješnjene dilatacijske reške zapunjene gumenim kitom. Na naličju parketa vrlo rijetki tragovi ljepila i otkinute glazure

ličje poda oko 2,5% vlažnije od površine, evidentno je da je parket nabubrio preuzimanjem vlage odozdo. S obzirom da uvjeti u prostoru osiguravaju normalno stanje drva u interijeru, tako se vlaga postupno otpušta u prostor. Difuzija je relativno brza zbog velike permeabilnosti sloja ulja i voska, što izaziva bubrenje. Kod masivnog bi parketa to izazvalo pojavu koritavljenja, a kod ukočenoga parketa dolazi do širenja plohe i izdizanja od podloge.

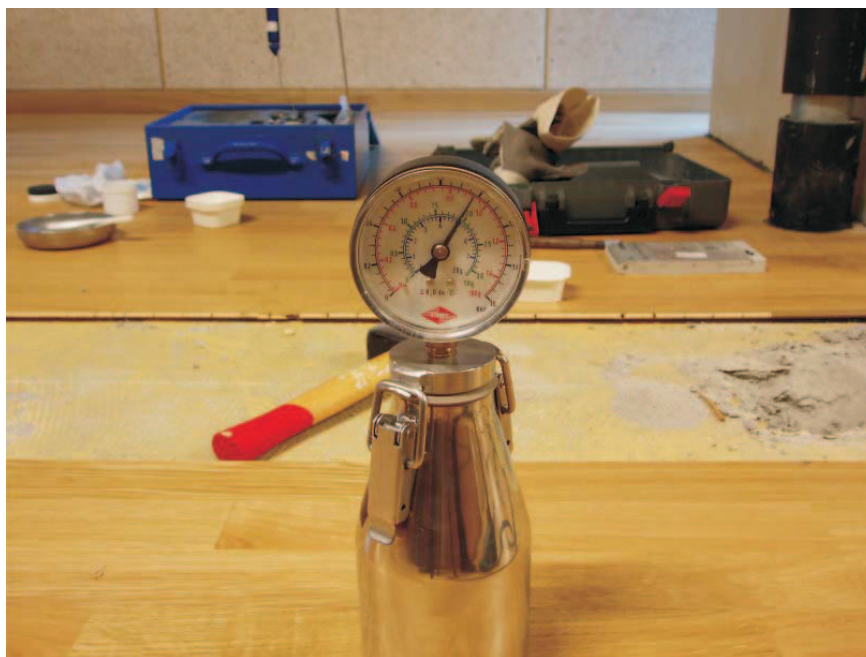
trijsko mjerenje). To doduše nije puno iznad dozvoljene granice vlage za postavljanje parketa, koja iznosi 2% CM, ali relativno velika debljina podloge čini da je apsolutna vlažnost estriha velika, pa znatna količina vode migrira u parket. Parket je stajanjem na podlozi preuzeo sadržaj vode od prosječno 12,4% na naličju i nabubrio, a niži sadržaj vode lica dasaka je održavan normalnom temperaturom i relativnom vlagom zraka u prvom razdoblju uporabe prostora.

Odgovornost za grešku može se poglavito pripisati izvođaču zgrade, jer je prema uzancama struke, prema standardu HRN U.F2.016 te prema odredbama DIN 18365 („izvodenje podova“) trebao osigurati odgovarajući sadržaj vode cementne podloge na zgradi. Nadalje, prema DIN 18356 „Parketarski radovi“, prije početka polaganja parketa mora biti provjerena i zapisnički utvrđena prihvatljivost podloge za izvedbu poda (ravnost, čistoća, postojana suhoća, odsutnost pukotina, vlažna i tlačna čvrstoća, itd). Mjerenje sadržaja vode laboratorijski izrađenih uzoraka u institutu nije mjerodavno za stanje na zgradi, jer se na objektu mješavina sastojaka, način i faze nanošenja estriha, fizikalni uvjeti pri otvrdnjavanju i tijek starenja estriha razlikuju od idealnih, tj. od laboratorijskih.

I podopolagač snosi dio odgovornosti, jer je trebao odgađati polaganje parketa dok se sadržaj vode podloge ne spusti ispod 2% po CM metodi, odnosno ispod 3% po elektrootpornoj metodi.

Slika 6. Sadržaj vode cementne podloge, mjeren CM uređajem, na gornjoj je graničnoj vrijednosti od 2% (zeleni skala)

hivanja suhoga zraka u dvoranu. Korisnici prostora su upozoreni na potrebu održavanja pravilnih uvjeta temperature i relativne vlažnosti zraka u dvorani, kako radi sportaša i gledatelja, tako i radi osiguranja pravilnih termotehničkih i higrotehničkih uvjeta na zgradi.

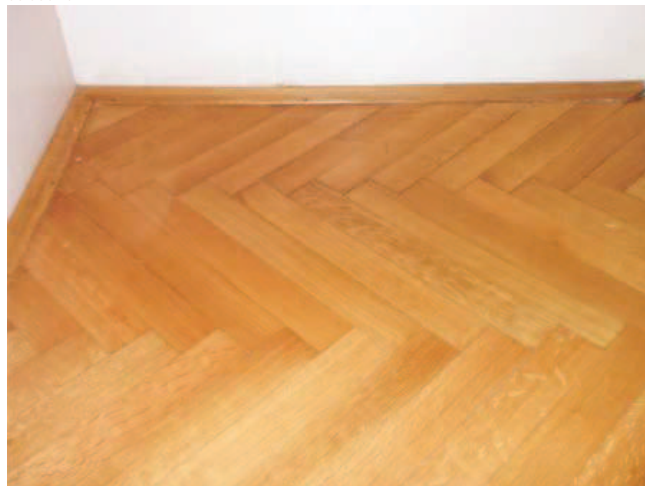
Slika 1. Kratkotrajno curenje iz sifona umivaonika prouzročilo je tamnjenje reški, blagu koritavost daščica i promjenu boje hrastovine. Moguća je lokalna sanacija brušenjem i novom površinskom obradom.

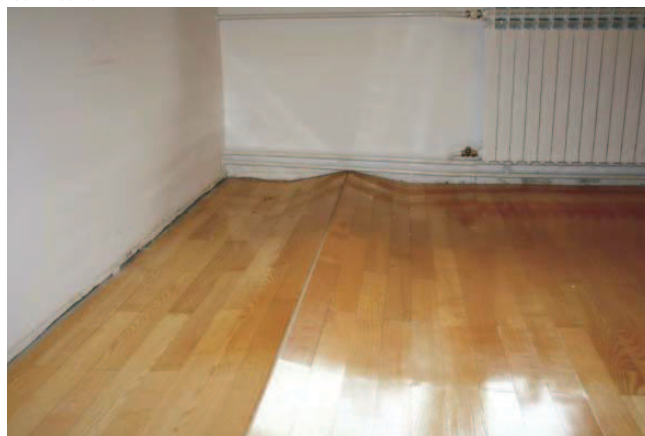
Slika 2. Intenzivno plavljenje podne plohe prouzroči veliko bubrenje i odizanje parketa, te odizanje rubnih letvica

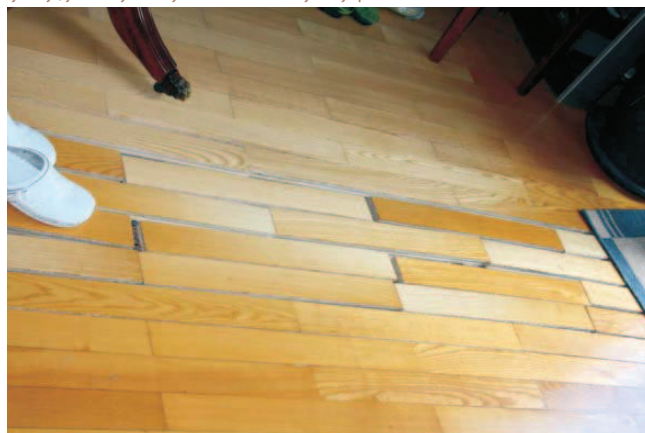
Slika 3. „Otvaranje“ poda propiljivanjem reški a zatim njegovo jako isušivanje nije zadovoljavajuće rješenje, jer kasnije nastaje veliko lokalno rasjedanje parketa.

zapunjavanja dilatacijskih reški uza zidove, pa s obzirom da se ne može dalje širiti, odigne se u velikim valovima u sredini prostorije.

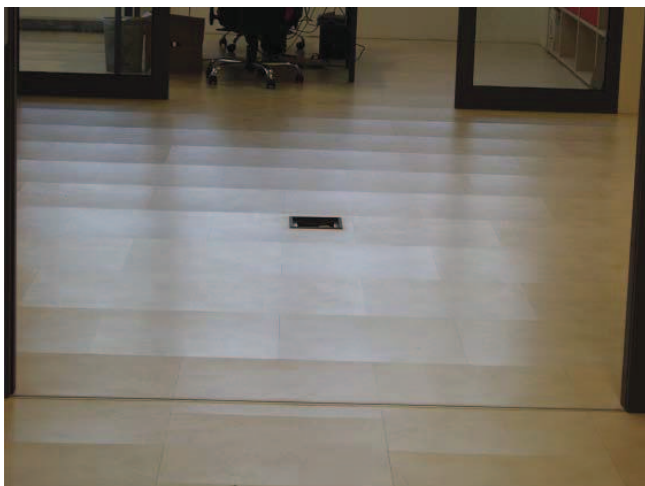
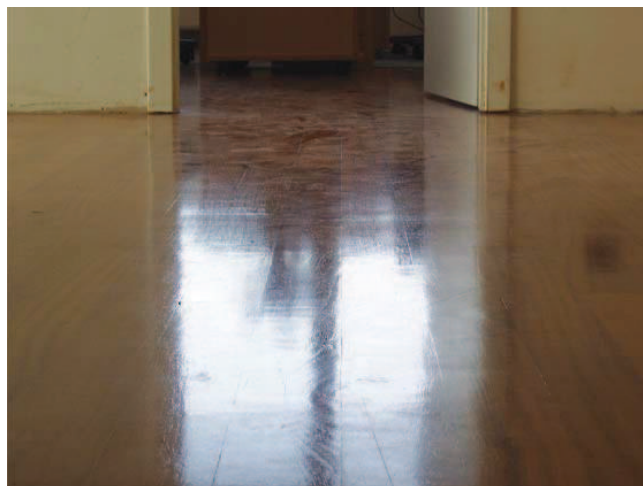
Slike 1 i 2. Podna ploha od laminata u sredini kancelarijskog prostora (lijevo) iskazuje zamjetnu koritavost, a u prostoru hodnika (desno) ne vide se greške parketnih dasaka.

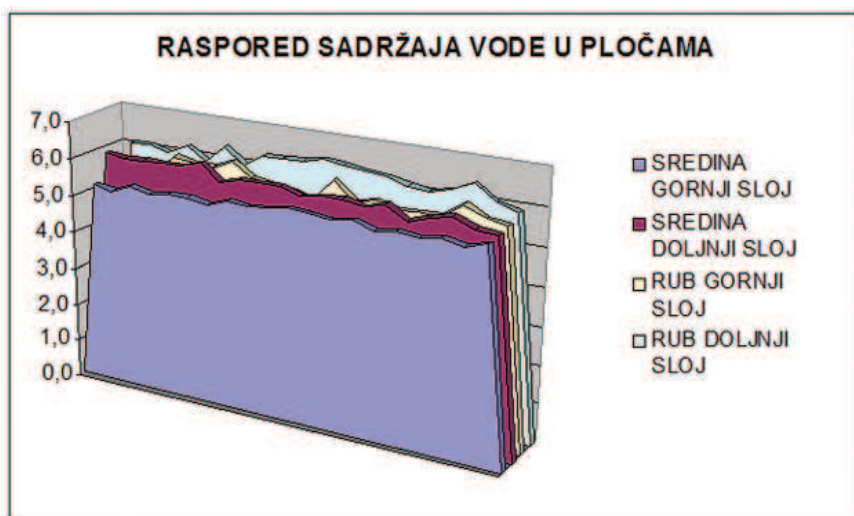
Slika 3. Dijagram rasporeda sadržaja vode u pojedinim zonama laminatnih ploča

vrlo je ujednačen, a vrijednosti sadržaja vode niske, oko 5,5% na sredini. Vidljivo je da je donja zona ploča vlažnija od gornje, te da je rub vlažniji od sredine. Time ukupni raspon srednjih vrijednosti sadržaja vode od najsuhlije zone (sredina gore) do najvlažnije zone (rub dolje) iznosi 0,7%.

Pretpostavljamo da je preuzimanje vode odozdo na spojevima ploča dovelo do vrlo malog, ali ravnomjerno raspoređenog navlaživanja rubnih donjih zona ploča. To je uzrokovalo bubrenje rubne zone i koritavljenje cijele ploče prema gore (slično kao kad bismo rub papira ili kartona nakratko navlažili). Kako spajanjem ploča kod polaganja zaostaje uska reška s donje strane rubova, a rubovi nisu lijepljeni, jasno je da je navlaživanje na rubovima malo izraženije nego na sredinama ploča. Iako je gradijent vlažnosti po debljini ploča malen (samo oko 0,4 % u svakoj zoni), on je očito dovoljan da prouzroči zonsko bubrenje donjnjeg dijela ploče, te jače bubrenje rubova od sredine. Takvo bubrenje na ovako velikim dimenzijama ploča uvjetuje njihovo koritavljenje prema gore. Iskustvo profesionalaca u ovom području potvrdilo je naša mjerenja i pretpostavke u smislu usmenog priopćenja gdje Tanje Lukačević iz tvrtke CONTY PLUS d.o.o. iz Zagreba. Prema njezinom iskustvu, laminatne ploče velikih četvrtastih oblika vrlo su osjetljive na vlagu, čak i na relativnu vlagu zraka, iako su deklarirane u razred za javnu uporabu visokog intenziteta. Deformacije kod daščanih oblika laminata znatno se manje primjećuju, pa su i reklamacije mnogo rjeđe.

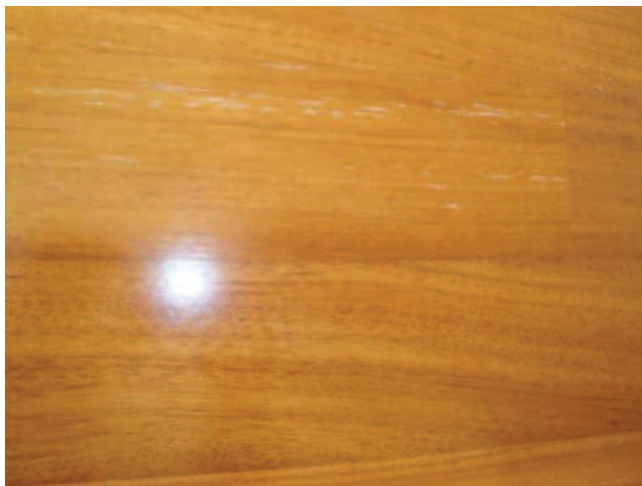
Problem s lakiranim parketom koji ima mjestimične inkrustacije silicija je u tome što se mrlje ne vide - ili su prostim okom jedva primjetne - na sirovom i suhom drvu, pa čak niti na netom površinski obrađenom drvu, nego se iskazuju nakon mjesec do dva dana po lakiranju. Razlog tome je razvoj fotooksidativnih procesa koji nastaju djelovanjem svjetla (pogotovo djelovanjem ultraljubičastog dijela spektra, UV) na drvo. Prozorsko staklo uvelike filtrira UV svjetlo, pa djelovanjem sunčeva svjetla na drvo u interijeru (naročito na izravno osunčanim, južnim ekspozicijama) dolazi do blagog tamnjenja drva, a istovremeno UV svjetlo prouzroči fotooksidativne reakcije blijeđenja područja s većom koncentracijom ekstraktivnih tvari. Ovakve kemijske reakcije, koje se odvijaju određeno vrijeme (mjesec do dva, što ovisi o orijentaciji prostorije, intenzitetu osvijetljenosti podne plohe i godišnjem dobu) prouzroče svijetle mrlje ekstrak-

Slika 1. Doussie masivne parketne daske dva mjeseca nakon lakiranja pokazuju svijetle mrlje u uzdužnom nizu

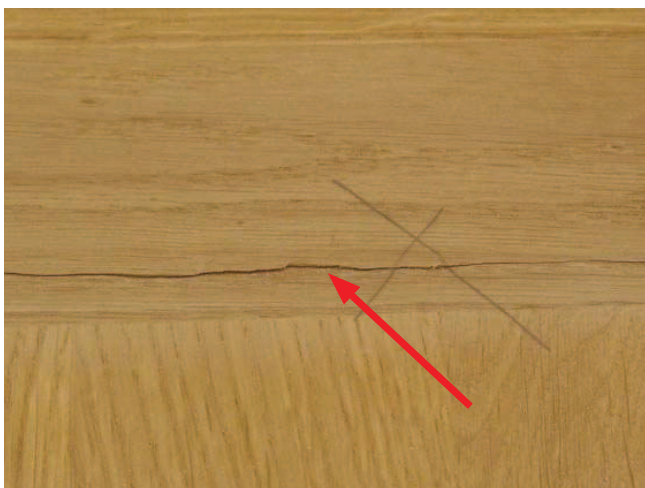
Slika 4. Dnevni boravak: pobrušena dugačka pukotina od rascjepljivanja daščice. Tangentna tekstura (bočnice)

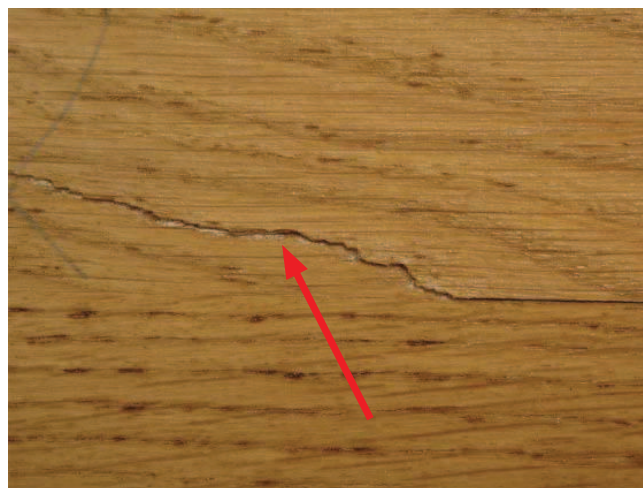
Slika 5. Hodnik: tragovi laka pod pukotinom od razlistavanja. Tangentna tekstura (bočnice)

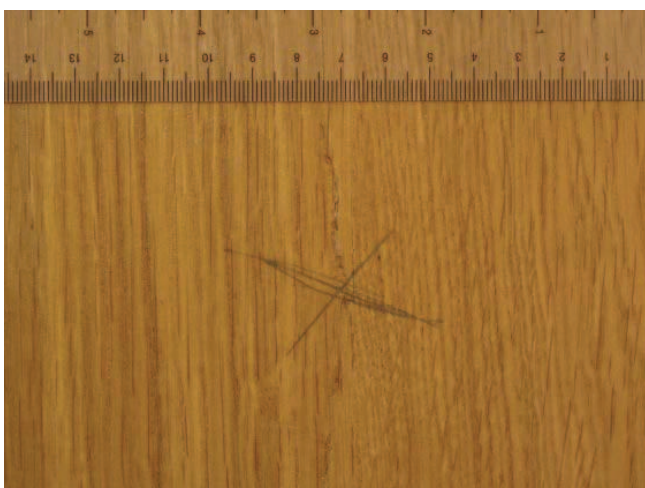
Slika 6. Uspravna pukotina je naknadno prelakirana. Sadržaj vode pokazuje bubrenje između lijepljenja i brušenja sa 7 na 10-11%

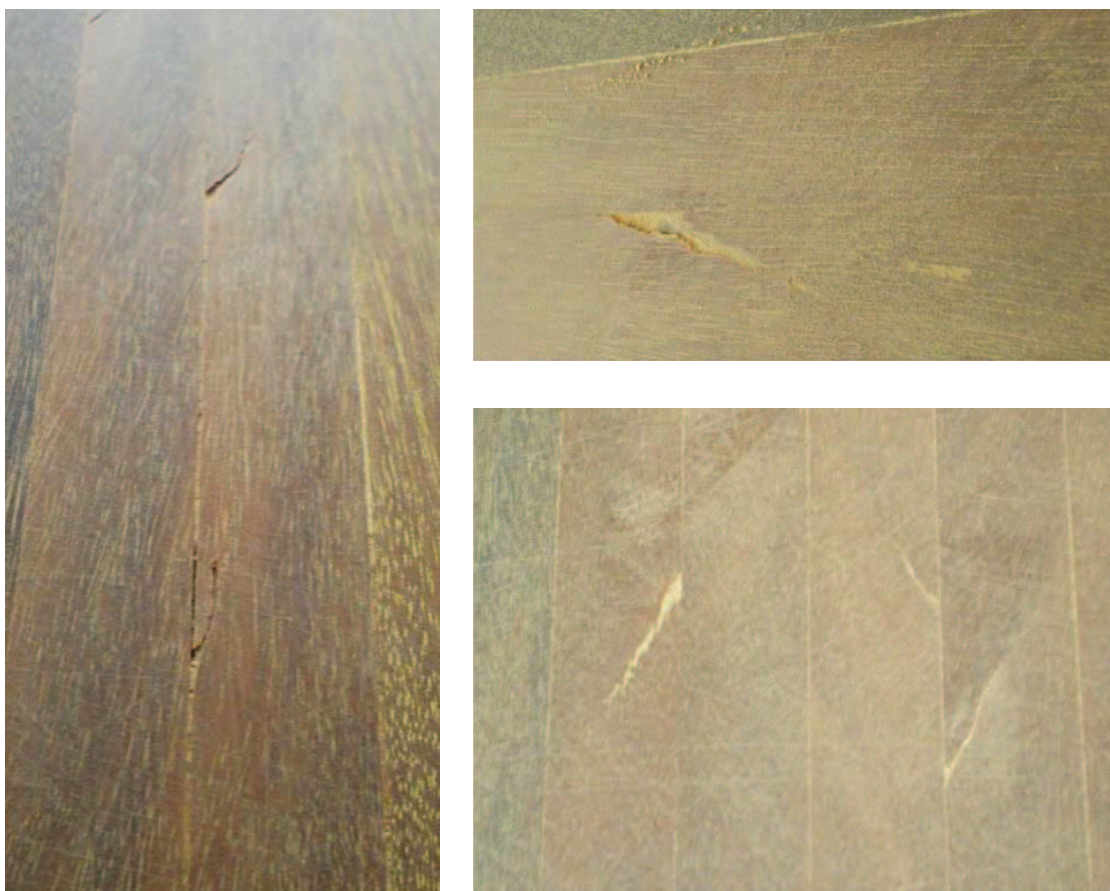
Slika 7. drvo vrste ipe-lapacho pokazuju radijalne pukotine koje su nastale kod sušenja, otvaraju se pri brušenju parketa. Nakon završne obrade, naglo isušivanje lica parketa dovodi do razlistavanja i odizanja iverja (lijevo)

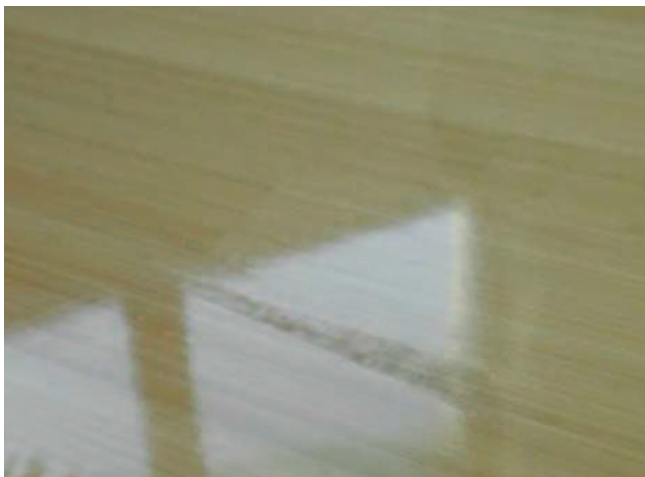
Slika 4. Samo na jednom mjestu pod prozorom se vidi nepotpuni premaz završnog sloja laka

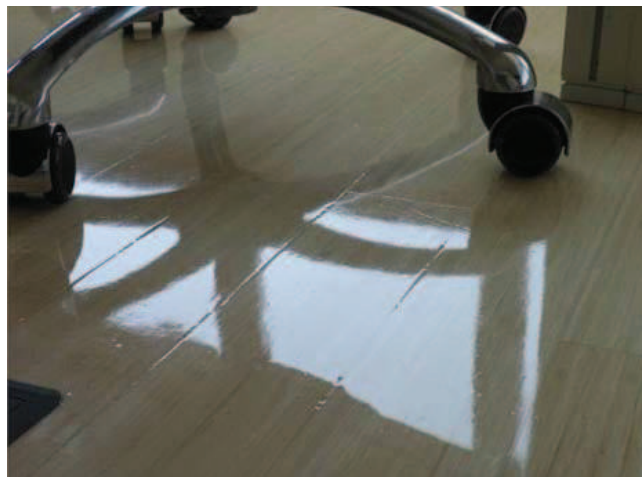
Slika 5. Samo na jednom mjestu na katu se vidi greška povlačenja laka sa ranije rasušenih sljubnica parketa

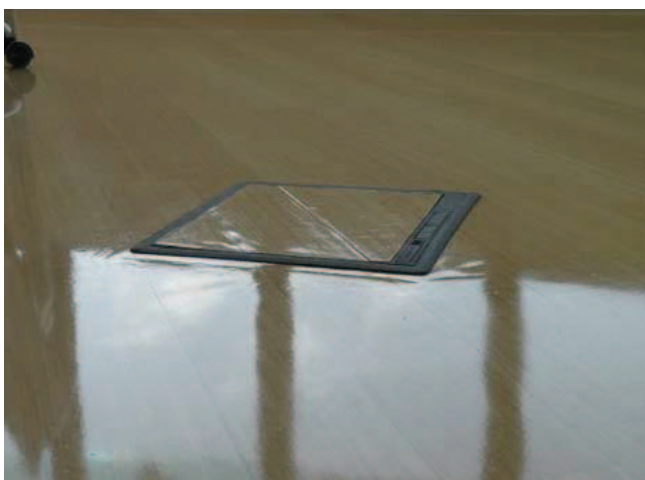
Slika 6. Ručno brušenje oko kutija prouzroči neravnost sjajne plohe koja je vidljiva pod niskim kutem prema svjetlu

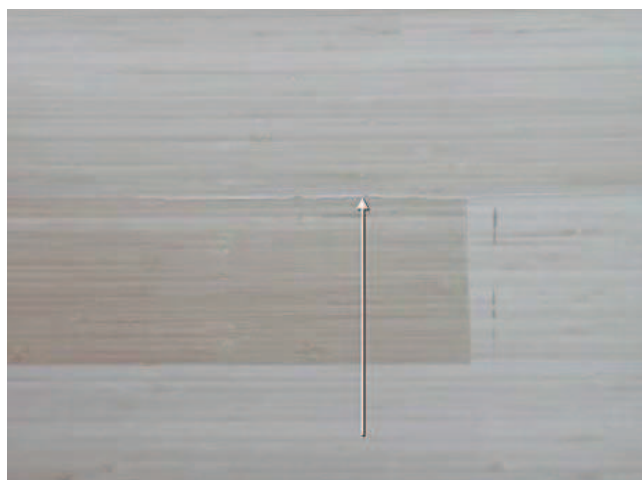
Slika 7. Samo na jednom mjestu na drugome katu je vidljivo bubrenje parketa nakon završenog lakiranja što prouzroči markiranje i izdizanje laka na sljubnici

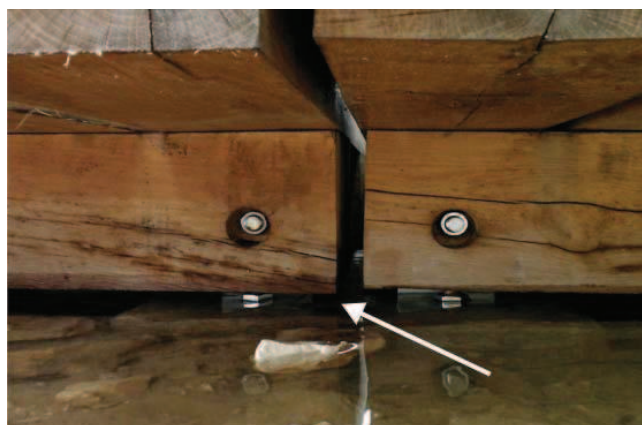
Slika 3. Podnožje staze. Površina drva je prosuha, čela su pravilno razmaknuta ali upijaju zapljusnutu vodu u smjeru pukotina skošene žice (strelica).
