Sveučilište u Zagrebu – Šumarski fakultet
**Povećanje konkurentnosti hrvatske industrije
 drvenih podova na EU tržištu**

Vještina izvedbe drvenih podova – iskustva iz prakse

Brošura br. 2/2015.

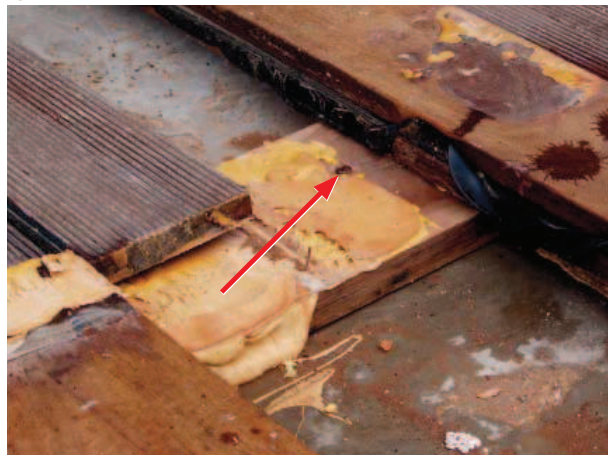
Slika 5: Detalj otkrivene potkonstrukcije terase: pruga vodootporne furnirske ploče s nanosom gumenog ljepljiva uvijena izravno u beton (strelica) i adhezijski lom na drvu obloge (gore desno)

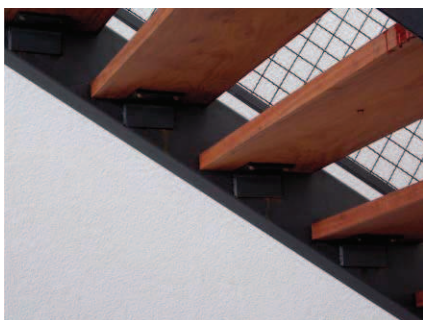
Slika 6: Pogled odozdo na stube, otvorene sa svih strana, koje ne iskazuju nikakve deformacije

nja plohe suncem, dolazi do ravnomjernog isušivanja podsloja. Najbolji primjer je natkriveno stubište (slika 6) gdje daske od masivnog drva, skoro četverostruke širine u odnosu na podne daske, nisu ni malo iskoritavljene, jer se ravnovjesno vlaže i isušuju sa svih strana.

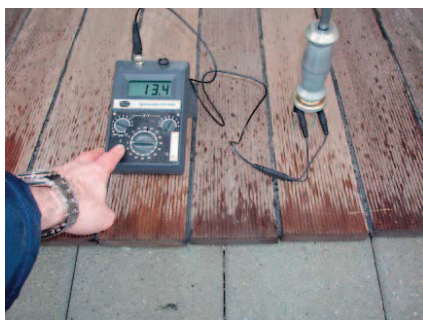
Slika 7 a i b: Na natkrivenome podestu ulaza sadržaj vode drva u zoni pod površinom je 13 - 15 % (lijevo), a dublje, pri naličju dasaka, blizu 30 % (desno).

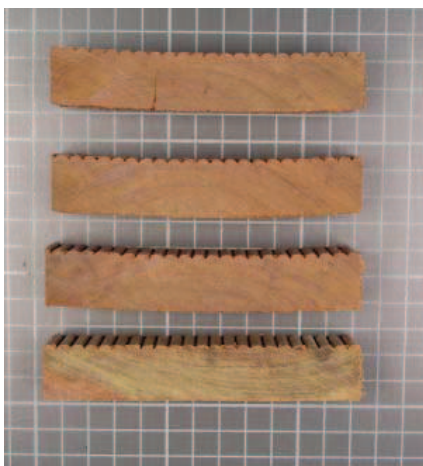
Slika 9:
Koritavost je veća na daskama koje su suhlje na površini nego na dnu (gornja tri odreska) nego na daski s vrtnje terase (doljni odrezak) koja je ravnomjerno, ali jače nabubrila

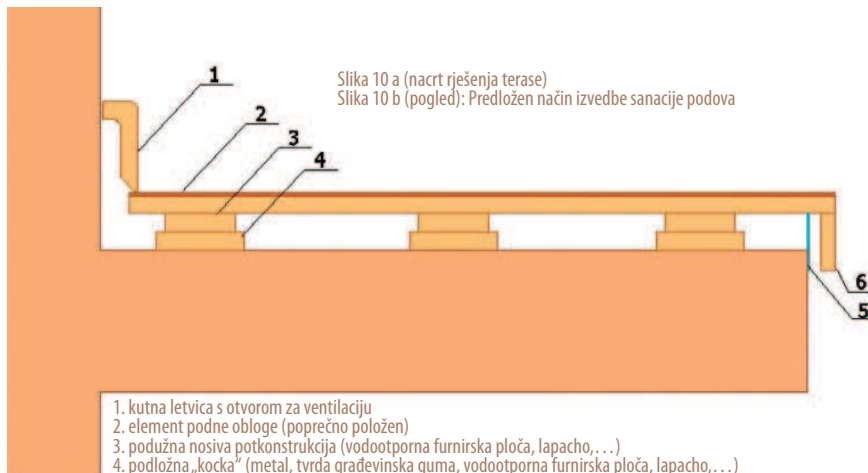
1. kutna letvica s otvorom za ventilaciju
2. element podne obloge (poprečno položen)
3. podložna nosiva potkonstrukcija (voodooporna furnirska ploča, lapacho, ...)
4. podložna „kocka“ (metal, tvrda građevinska guma, voodooporna furnirska ploča, lapacho, ...)
5. mrežica (nekorozivni materijal)
6. pokrovna čelna letvica (lapacho, ...)

Stanje se saniralo prema nacrtu na slici 10. Pri tome se vodilo računa da kutna letvica, koja sprečava propadanje veće priljavštine i predmeta u rešku do zida (osim kod praga), ima otvore za ventilaciju, te da maska čela (pokrovna letva) bude odmaknuta barem 40mm. Pokrovna letva treba se montirati uvijanjem, da se može skinuti kod čišćenja podkonstrukcije. Da se spriječi gniježđenje insekata, otvor ispod te letve može se zatvoriti mrežastom plastičnom trakom.

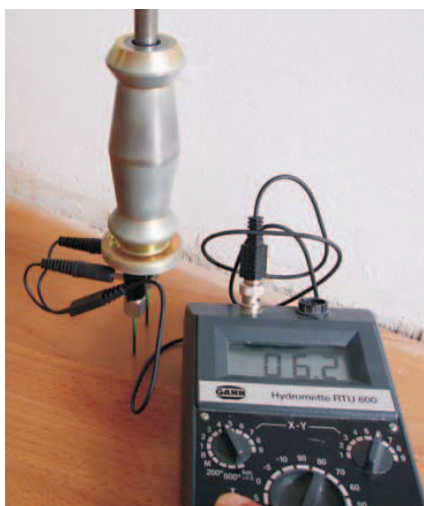
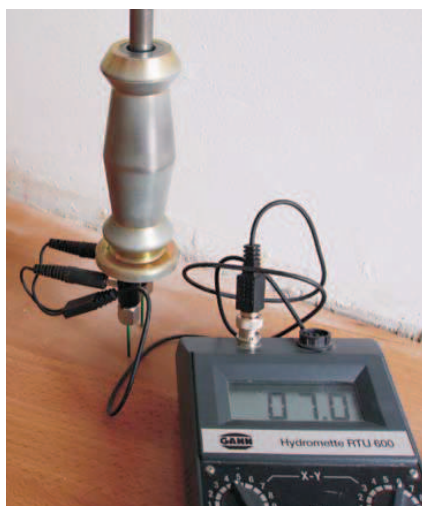
Slika 3 a i b. Parket se raširio i zapunio dilatacijske reške, koje su i izvorno bile premale, uz koje su zidovi još vlažni. Sadržaj vode na površini (lijevo) oko 1% je viši od sredine i dna dasčica (desno).

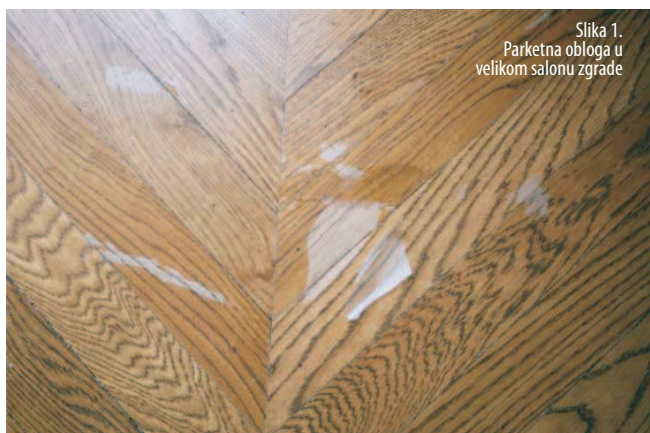
Slika 1.
Parketna obloga u velikom salonu zgrade

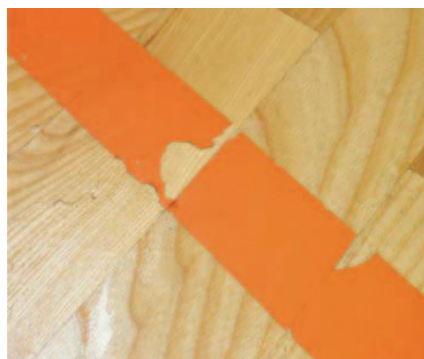
Slika 5. Odvajanje naknadno nacrtanih narančastih linija od završnog sloja laka

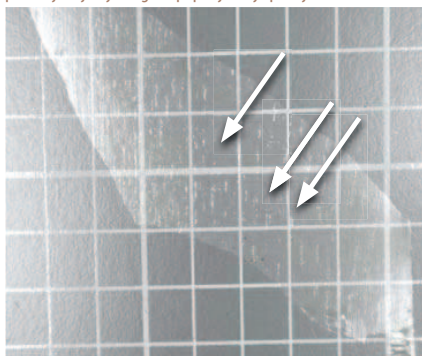
Slika 7. Ljepiva traka nakon odizanja sa zarezane mrežice

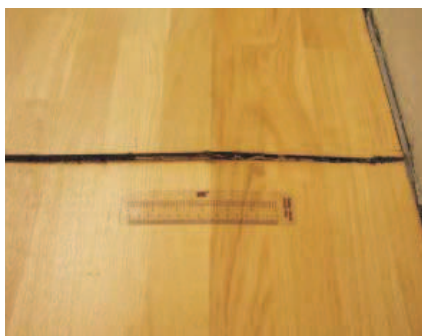
Slika 3. Parket mjestimično upire u zidove zapunjavanjem dilatacijskih reški te se odize poprijeko, bez koritavljenja

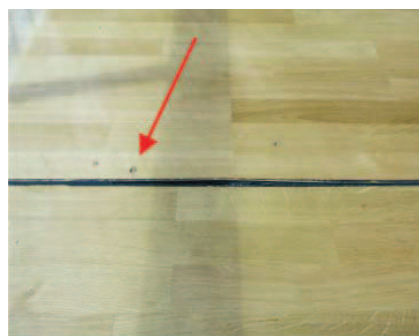
Slika 4. Mjestimični popravci izvedeni uz, injektiranjem ljepila i kitanjem rupa (strelica) izvedeni su uspješno

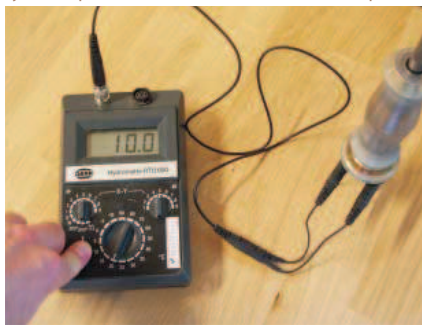
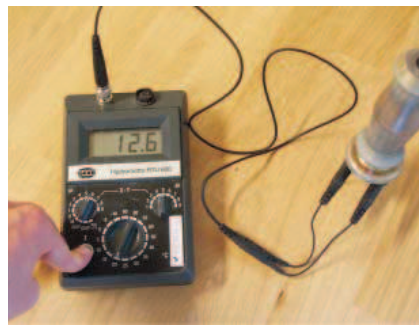
Slika 5. Sadržaj vode mjereno električnim vlagomjerom na istom mjestu uboda: lijevo – na površini daske (u dubini do 4mm); desno – pri dnu daske (na dubini od 13mm)

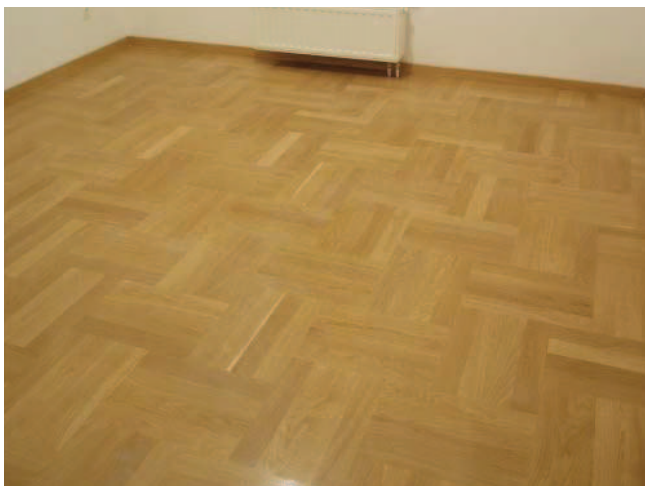
Slika 3. Opći dojam izvedbe poda. Mjestimične razlike u boji susjednih dasčica i rijetko primijećeni tragovi bjeljike toleriraju se u standard („natur“) klasi, po kojoj je parket deklariran (HRN D.D5.021) tj. u klasi Δ po sada važećoj normi HRN EN 13226.

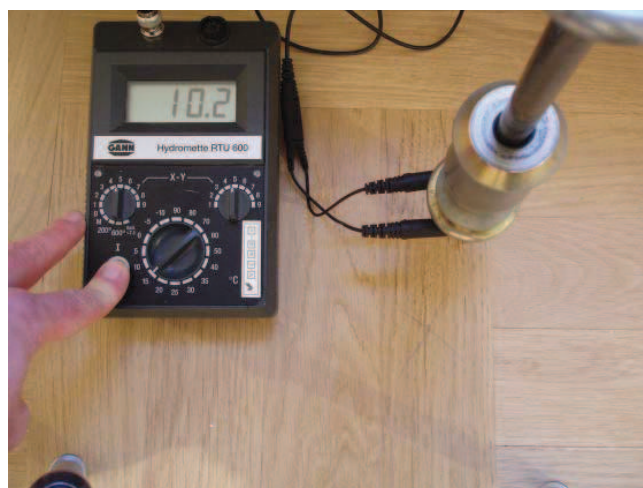
Slika 6. Uspravna pukotina je naknadno prelakirana. Sadržaj vode pokazuje bubrenje između lijepljenja i brušenja sa 7 na 10-11%

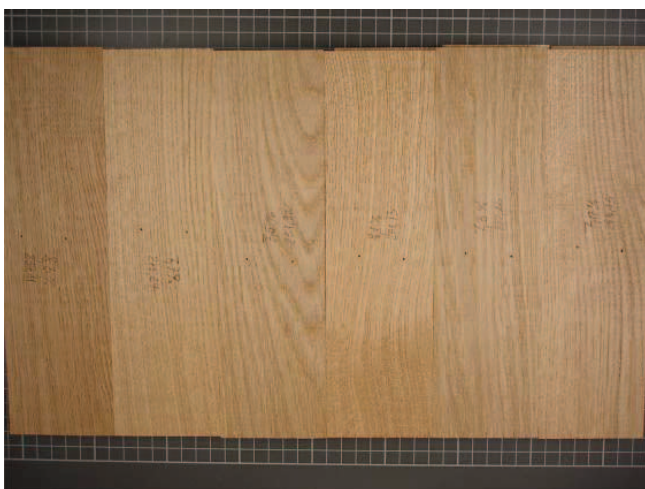
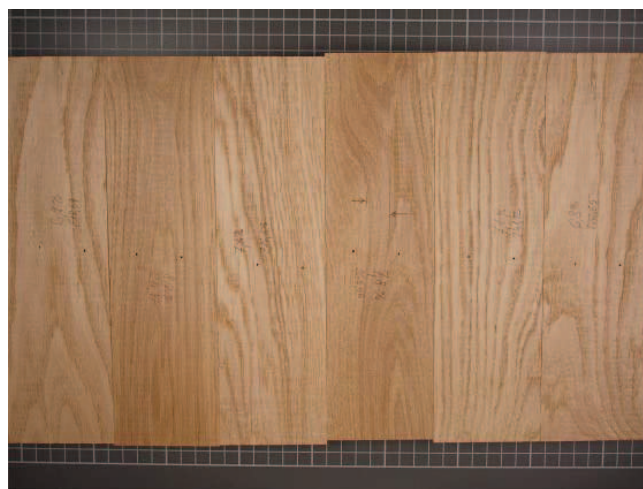
Slika 9 a) lijevo - blistače i b) desno - bočnice. Parket izuzet sa zgrade, nakon apsolutnog isušivanja na 103 °C, ne pokazuje razlistavanje, niti kakve proširene površinske pukotine.

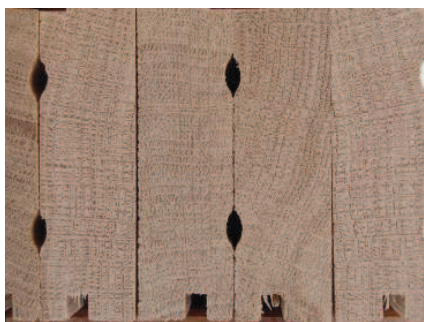
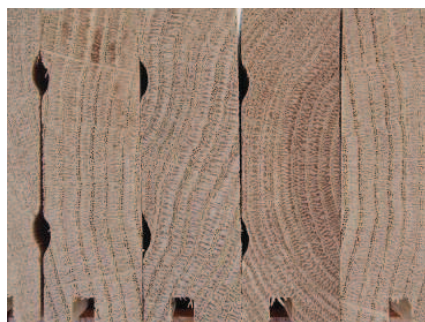
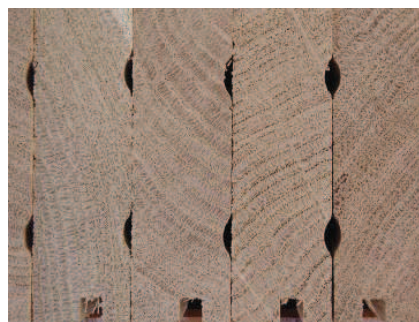
Slika 10. Uzorci izuzeti iz originalnih pakiranja parketa sa zgrade. Nakon apsolutnog sušenja na 103 °C prepiljeni parketi nigdje ne iskazuju poprečne čelne pukotine (lijevo-radijalna tekstura tj. blistače, sredina tangenta tekstura tj. bočnice, desno poluradijalna tekstura).

može uzrokovati pukotine. Ovako izmjeren sadržaj vode potpuno je u skladu s ostalim mjerenjima parketa (6,9 – 7,5 – 8,5 %), te se nigdje ne mogu uočiti ponovno otvorene ili raširene zaostale pukotine (slike 10 a i b). Time smo isključili mogućnost da je proizvođač isporučio parkete sa sustavno uključenom greškom pukotina, bilo na radijalnim, bilo na tangentskim daščićama te se razlistavanje nakon lakiranja uzima sporadičnom pojavom uzrokovanom skrivenom manom ugrađenoga drva.

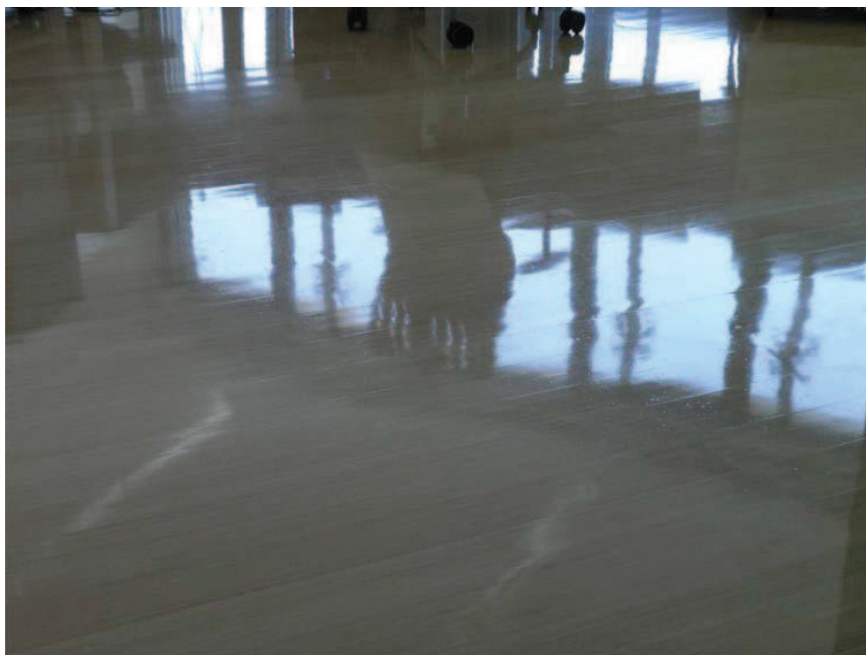
Slika 1. Bambusova parketna obloga konferencijskog prostora. Fotografija u protusvjetlu otkriva visok sjaj, punoću filma laka i ravnost površinske plohe.

U prostorima pregledane zgrade vidi se ujednačen i sjajan sloj laka na površini bambusa visokoga sjaja i velike punoće filma (slika 1). U većini prostora, poglavito u sredinama ploha, vide se greške završnog sjajnog sloja laka u vidu mjehurića (žargonski nazvani „pikica“) u poliuretanskome laku (slika 2). Dijelovi prostorija besprije korno su lakirani bez zamjetnih nedostataka (slika 3). Mjestimično se vidi greška „povlačenja“ laka s markiranih bridova parketa, a na jednome mjestu konferencijske dvorane upućeno je na grešku nepotpunog završnog nanosa valjcima (slika 4). Investitor prigovara neravninama oko podnih otvora za instalacijske priključke (slika 5). Na drugome katu vidljiva je mjestimična, slabo izražena markacija bridova parketa uz izdizanje laka (slika 6).

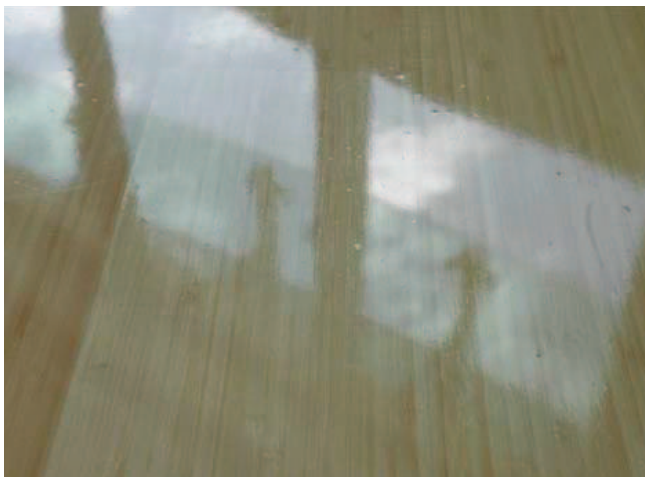
Slika 2. Mjehurići u gornjem sloju filma laka vidljivi su ravnomjerno raspoređeni po dijelovima podne plohe

došlo s istog razloga zbog kojeg su se mjehurići pojavili i u prethodnom sloju, koji je poliran i treći puta završno lakiran. Najvjerojatnije je da je okolišni zrak bio neodgovarajuće relativne vlažnosti ili temperature, pri čemu treba uzeti u obzir i to da je pod u zgradi, koja se rabila za normalne poslovne aktivnosti, bio temperiran na sobne klimatske uvjete. Pri ovakvom stjecaju okolnosti praktično je neizbježno da dođe do pojave stvaranja mjehurića CO₂ u laku, no oni ne umanjuju fizikalna svojstva laka ukoliko je broj slojeva i njihova ukupna debljina odgovarajuća. Radi se isključivo o estetskom nedostatku manjeg značaja, koji se skoro uopće ne primjećuje na mat i polumat lakovima, ali bude vidljivo izražen na lakiranim ploham visokoga sjaja. Shodno navedenom, pregledom predmetnih prostorija može se utvrditi samo estetski nedostatak lakiranih ploha manjega značaja, te sukladno uzancama struke procjeniti da se vrijednost podopolagačkih radova može umanjiti za 5 %.

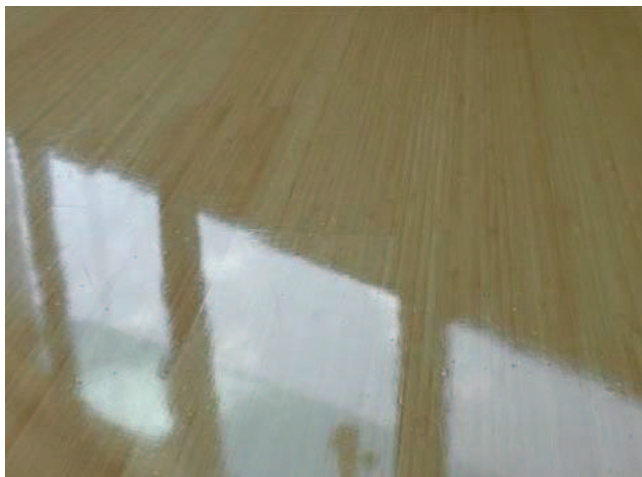
Slika 3. Drugi dio konferencijskog prostora pokazuje dijelove plohe bez ikakvih mjehurića

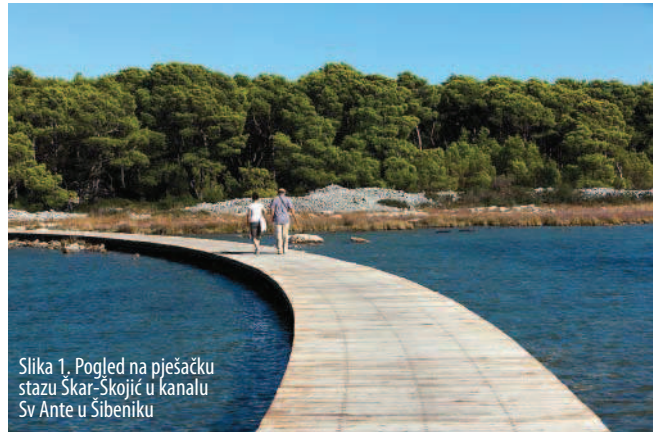
Slika 1. Pogled na pješačku stazu Škar-Škojić u kanalu Sv Ante u Šibeniku

žini od oko 150 m za investitora Javna ustanova zaštite prirodnih vrijednosti Šibensko-kninske županije iz Šibenika. Bilo bi zanimljivo razmotriti prihvatljivost kvalitete drva od koje je izrađena konstrukcija, značaj pojave pukotina nakon prvog razdoblja u uporabi i komentirati neizvjesnu trajnost objekta.

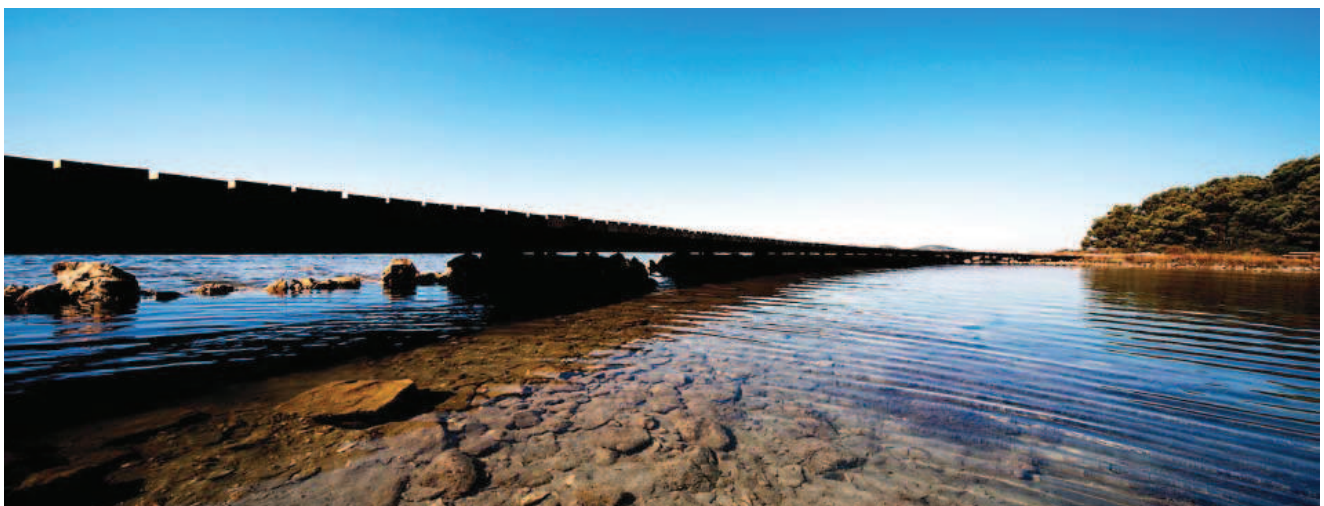
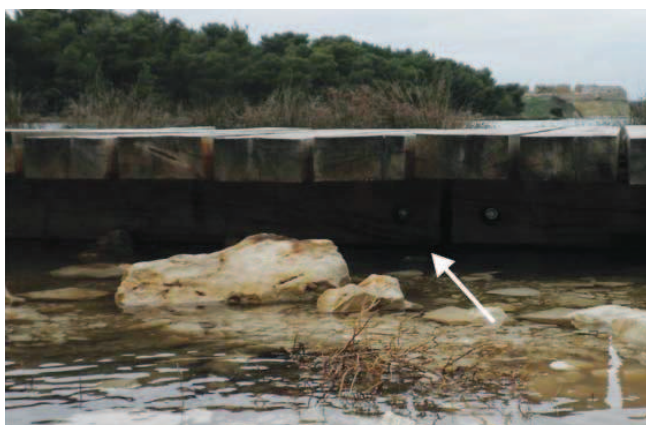
Slika 2. Hodna ravnina malo deformirana, bridovi izdignuti. More oplahuje drvo za plime (strelica)

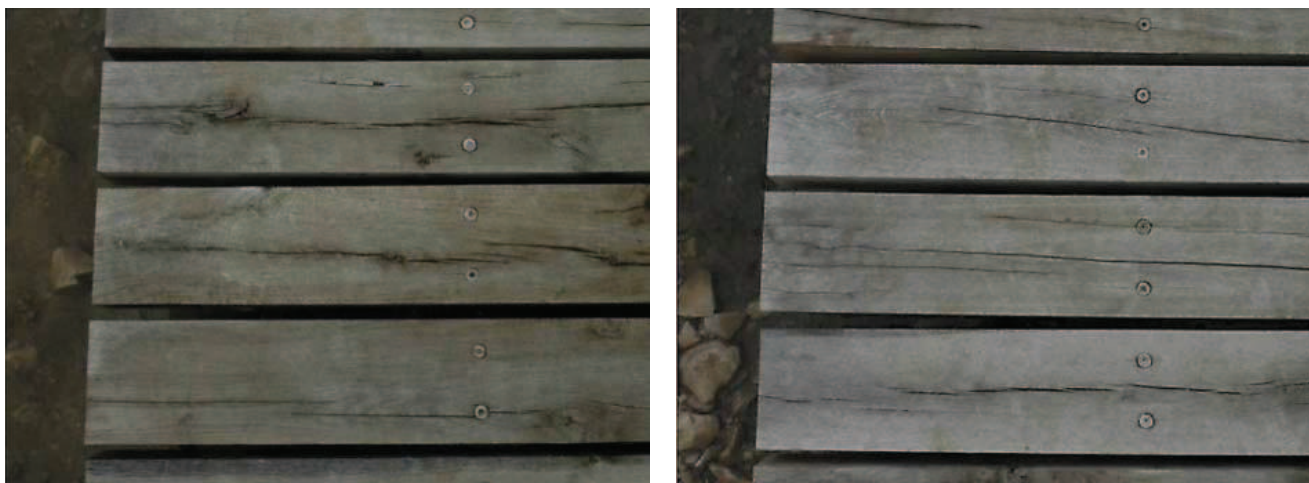
Slike 4: Susljedne oko 90 cm široke površine hodne plohe staze

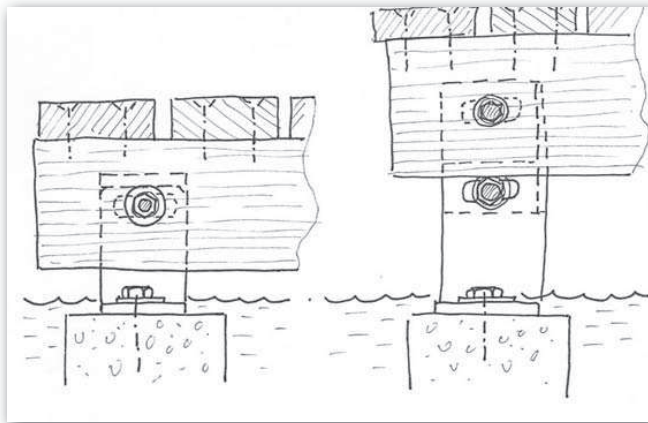
Slika 5. Skica predloženog rješenja povisivanja metalnih stopa nosača učvršćivanjem dodatnih L-profila na postojeće stope

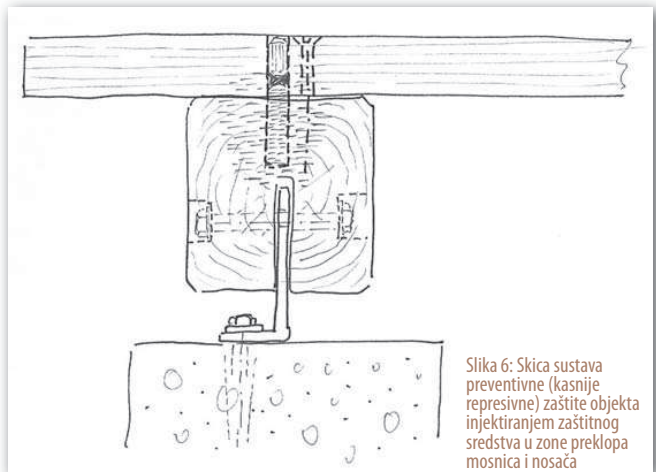
Slika 6: Skica sustava preventivne (kasnije represivne) zaštite objekta injektiranjem zaštitnog sredstva u zone preklopa mosnica i nosača

prema neučinkovita i neekonomična. Procjenjujem da bi troškovi pričuve (cijena sredstva i rada zaštite četiri puta godišnje tijekom 15 godina) bili neopravdano veći od vrijednosti postignutog produljenja životnoga vijeka cijele konstrukcije (1/15 cijene drvenog dijela objekta u vijeku 15 godina umnožena za 3 – 5 produljene godine).
